N° 25/6.14

DEMANDE D'UN CRÉDIT DE CHF 296'000.00 TTC POUR L'ASSAINISSEMENT INTÉRIEUR DE LA CUVE DE 630 M³ DU RÉSERVOIR DE HAUTE-PIERRE À ÉCHICHENS

Préavis présenté au Conseil communal en séance du 25 juin 2014

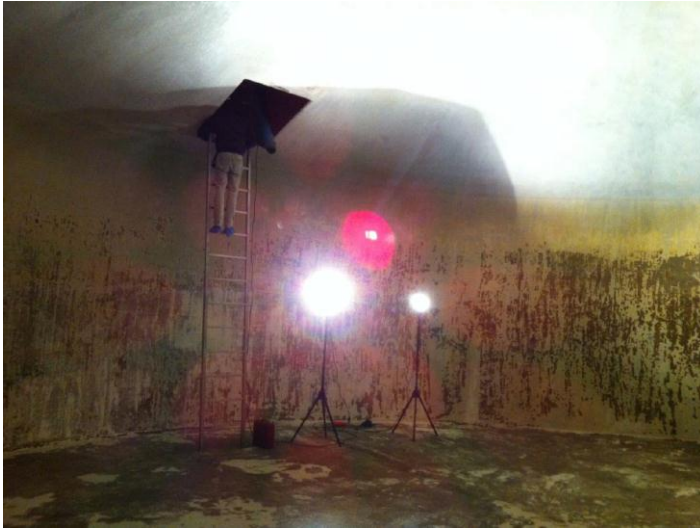
Intérieur de la cuve

L'étanchéité est en mauvais état sur 70% de la surface du radier et de la surface des murs. Les zones proches du plafond et le plafond lui-même sont mieux conservés.

Il n'y a pas de tache de rouille sur les surfaces béton. Ceci permet d'admettre que l'enrobage des armatures est correct et que ces dernières n'ont pas été sujettes à la corrosion.

Nous pouvons encore signaler qu'aucune fissure n'a été relevée et que les pièces métalliques en contact avec l'eau sont fortement corrodées.

Il s'agit de décaper ce qui reste de l'étanchéité actuelle par hydrosablage sans toutefois attaquer le béton de support afin que ce dernier soit apte à recevoir le nouvel enduit. Seule la couche d'étanchéité et le mortier en mauvais état partiront lors de l'hydrosablage. Les parties saines et dures resteront sur le support.

Les zones affaiblies seront ensuite traitées et reprofilées.

Enfin, une nouvelle étanchéité à base de ciment sans matière synthétique, sera appliquée à l'intérieur de la cuve. Ce même produit a déjà été utilisé pour d'autres rénovations de nos cuves et a donné entière satisfaction.

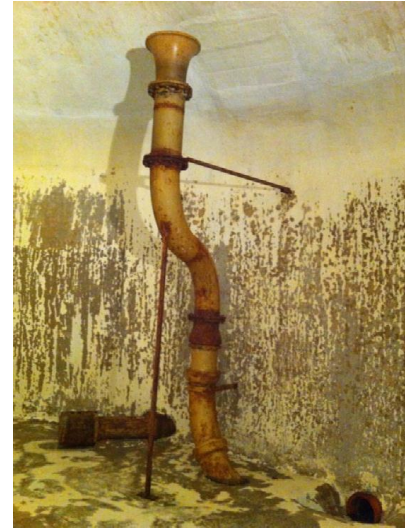
Trop-plein et crépine corrodés

Les tuyauteries du trop-plein, de la vidange ainsi que du départ d'alimentation sont en fonte et en acier fortement corrodés.

Ces éléments seront donc remplacés par des nouveaux en acier inoxydable, de calibres identiques, et raccordés sur les tuyauteries existantes de la chambre des vannes.

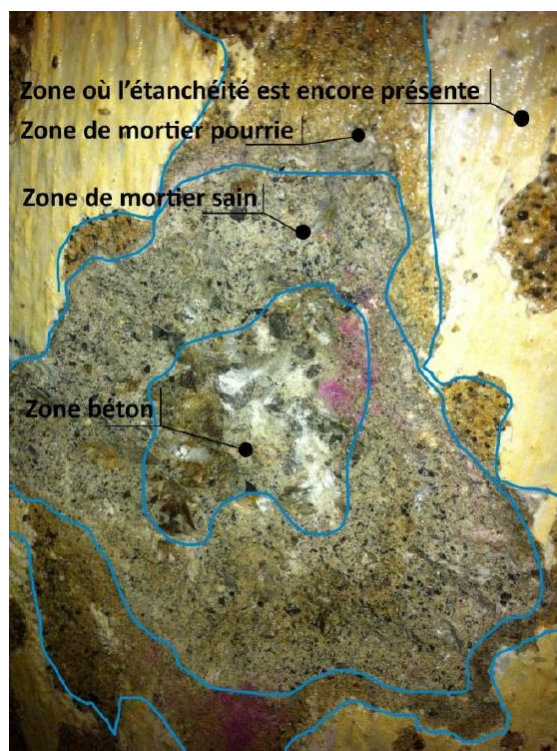
Sur l'ensemble des zones où la couche de protection a disparu, le mortier de surface est complètement "fusé" et s'enlève très facilement sur une épaisseur de 1 à 3 millimètres. Sous cette épaisseur, on retrouve le mortier sain.

Détail des différentes couches de surface
