**Parcelle n° 1186  
Bâtiment n° 3014 ECA  
Avenue de Saint-Jean 7  
1110 Morges**

## **Rapport de diagnostic amiante avant travaux**

**Janvier 2021**

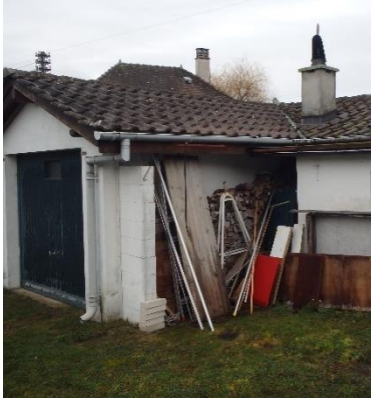
<b>Fiche 6.1</b>	Nature de l'échantillon	Localisation
<b>Echantillon 51</b>	Crépi extérieur blanc	Garage
<b>Résultats de l'analyse</b>

<b>Amiante non détecté par le laboratoire</b>		
<b>Conclusions</b>		
Pas de restriction.		
<b>Degré d'urgence d'assainissement</b>		
-
