RAPPORT DE DIAGNOSTIC DES POLLUANTS DE CONSTRUCTION

« DIAGNOSTIC AMIANTE AVANT TRAVAUX »

CH01-0322

Bâtiment industriel

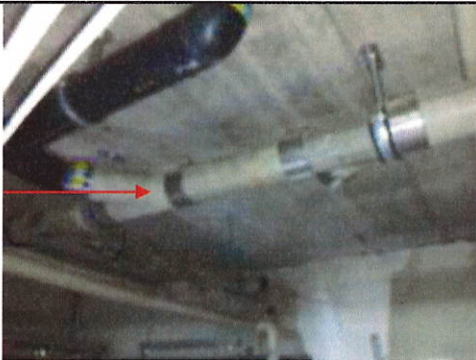
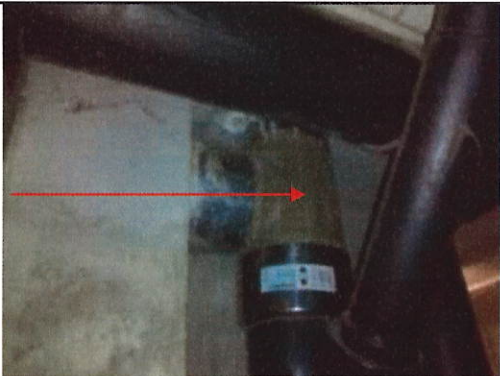
Fiche d'identification 1						
Localisation		Elément		Amiante		
Bâtiment Etage-Local	Référence échantillon	(Type matériau) Elément et description	Quant. Approx.	Déterminé par laboratoire	Déterminé par l'expert	Contient de l'amiante par défaut
Bâtiment 1er-Salle Marget Rdc-Entrepôt, Réserve, Local Eau/Adoucisseur	MAT20	(NFA) Conduit-Conduit fibrociment	40 m linéaire 2 pièces		X	
Conseils pour l'assainissement		L'assainissement peut être réalisé par une entreprise non spécialisée suivant les consignes de sécurité de la SUVA.				
Observation :		Matériau réputé.				
Attention : s'informer sur les consignes de sécurité avant d'intervenir sur cet élément.

Evaluation selon méthode FACH 2891.f						
Urgence d'assainir (I, II ou III)		III				
Mesure VDI nécessaire		Non				
Date prochaine évaluation		-				
Remarque		-				
Filière d'élimination et conditionnement des matériaux contenant de l'amiante :

Type de matériau	Eléments en fibrociment en bon état					
Filière d'élimination	Décharge type B					
Conditionnement	Emballage résistant à la déchirure et transparent portant la mention « attention, contient de l'amiante »

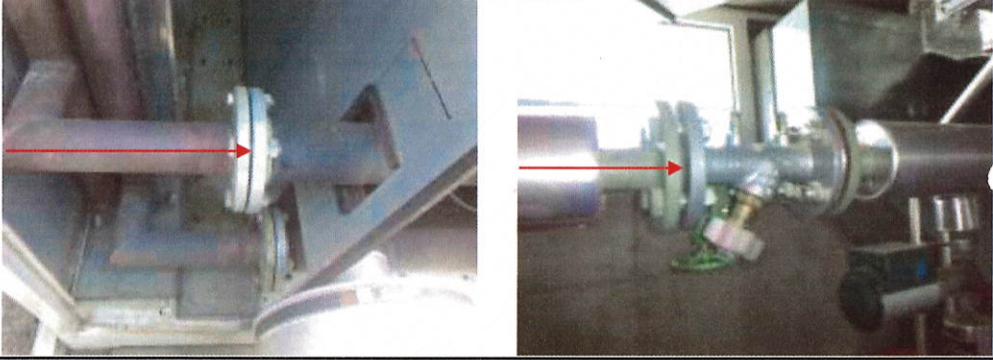
Fiche d'identification 2

Localisation		Élément		Amiante		
Bâtiment Etage-Local	Référence échantillon	(Type matériau) Élément et description	Quant. Approx.	Déterminé par laboratoire	Déterminé par l'expert	Contient de l'amiante par défaut
Bâtiment Rdc-Entrepôt Toiture-Bâtiment	MAT26	(NFA) Bride ou Vanne (Tuyauterie)-Joint plat	Non définie			X
Conseils pour l'assainissement		L'assainissement doit être confié à une entreprise de désamiantage.				
Observation :		Prélèvement (impossibilité technique) : Installation en service.				
Attention : s'informer sur les consignes de sécurité avant d'intervenir sur cet élément.

Evaluation selon méthode FACH 2891.f						
Urgence d'assainir (I, II ou III)		III				
Mesure VDI nécessaire		Non				
Date prochaine évaluation		-				
Remarque		-				
Filière d'élimination et conditionnement des matériaux contenant de l'amiante :						
Type de matériau		Autres matériaux amiantés

Filière d'élimination		Décharge type E				
Conditionnement		Sacs en plastiques indéchirables et hermétiques à la poussière (fermeture en col de cygne) portant la mention « attention, contient de l'amiante »

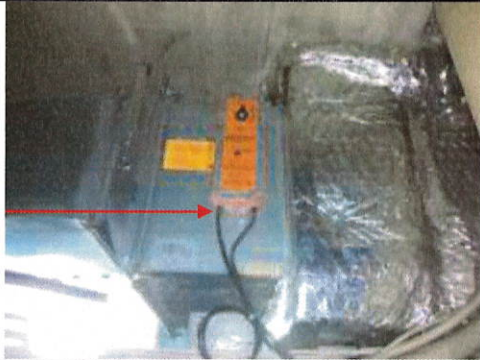
Fiche d'identification 3

Localisation		Elément		Amiante		
Bâtiment Etage-Local	Référence échantillon	(Type matériau) Elément et description	Quant. Approx.	Déterminé par laboratoire	Déterminé par l'expert	Contient de l'amiante par défaut
Bâtiment Rdc-Entrepôt Toiture-Bâtiment	MAT27	(FA) Gaine (Central d'air)-Clapet coupe-feu	Non définie			X
Conseils pour l'assainissement		L'assainissement doit être confié à une entreprise de désamiantage.				
Observation :		Prélèvement (impossibilité technique) : Installation en service.				
Attention : s'informer sur les consignes de sécurité avant d'intervenir sur cet élément.

Evaluation selon méthode FACH 2891.f						
Urgence d'assainir (I, II ou III)		III				
Mesure VDI nécessaire		Non				
Date prochaine évaluation		-				
Remarque		-				
Filière d'élimination et conditionnement des matériaux contenant de l'amiante :						
Type de matériau		Autres matériaux amiantés

Filière d'élimination		Décharge type E				
Conditionnement		Sacs en plastiques indéchirables et hermétiques à la poussière (fermeture en col de cygne) portant la mention « attention, contient de l'amiante »
