## Rue de Lausanne 43a-b-c, 1110 Morges

Parcelle n°2903, bâtiment ECA n°3626, EGID n°9081822

### Diagnostic amiante avant travaux

Selon le cahier des charges de l'ASCA, version 1.5 du 14 février 2022

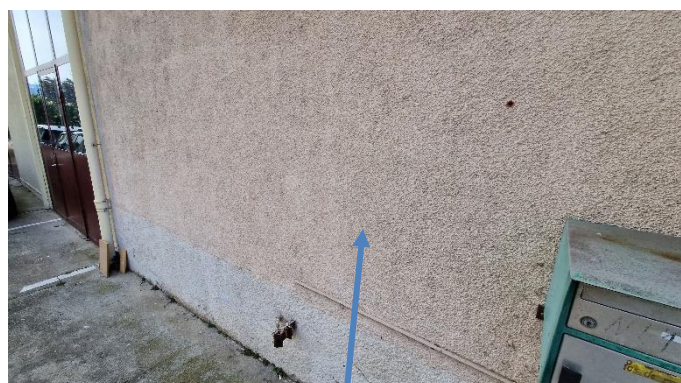
Ne contient pas d'amiante

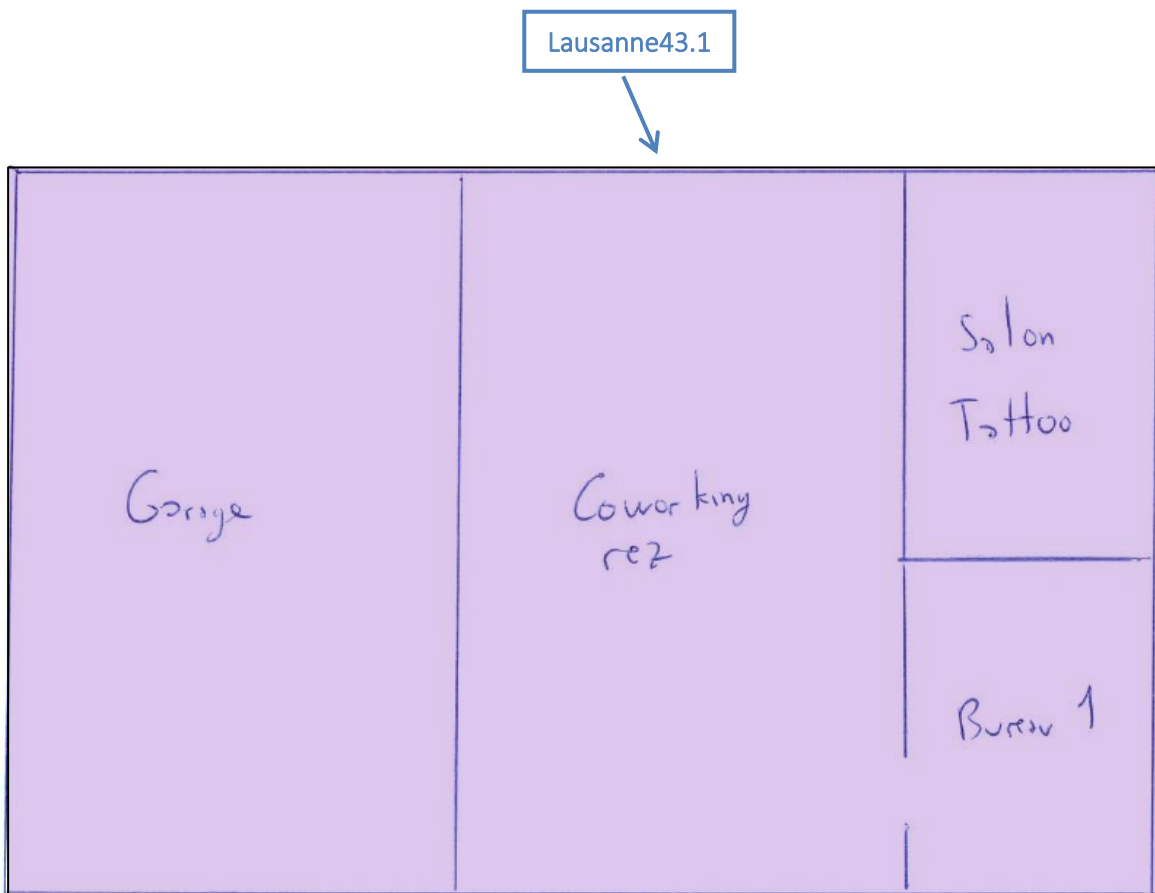
### Plan : Rez-de-chaussée

- Façade :
  - o **Lausanne43.1** : **crépi extérieur**
- Fenêtres : aucun MSCA ou MCA identifié

Pièce sans MSCA ni MCA
