**N° 15/4.08**

**DEMANDE D'UN CREDIT DE CHF 975'000.00, SUBSIDES NON DEDUITS, POUR LA RESTAURATION  
DES PARTIES LATERALES DU MASSIF OCCIDENTAL DU TEMPLE (ETAPE II)**

**Direction du patrimoine**

**Préavis présenté au Conseil communal en séance du 2 avril 2008.**

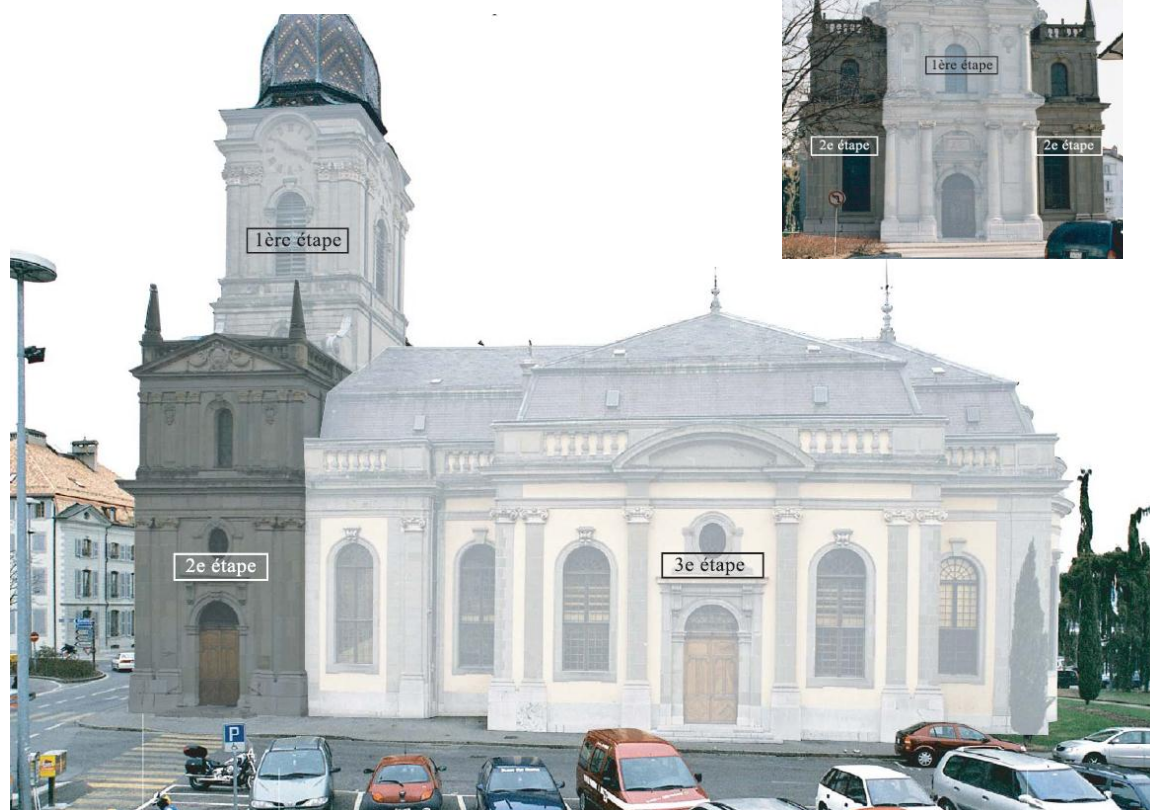
## 1.2 Etape II - illustration

- ⇒ Etape I clocher supérieur et partie centrale ouest
- ⇒ Etape II parties latérales inférieures du clocher
- ⇒ Etape III solde enveloppe toiture, nef et chœur

Les résultats des investigations de 2002 et 2003 effectuées sur le massif occidental (cf. illustration) ont pu être complétés par des examens approfondis rendus possibles lorsque les façades ont été entièrement accessibles par les échafaudages.
